INSINÖÖRITYÖ

**TERÄSRAKENTEIDEN JA PUTKISTON
SUUNNITTELU SEKÄ ASENNUS
VEDENKÄSITTELYLAITOKSEEN**

Tämä insinöörityö tehtiin UKK-Consulting Tmi:lle. Yritys vastasi teräsrakenteiden ja putkiston suunnittelusta, hankinnasta ja asennuksen valvonnasta Filter Press -projektissa. Suunnittelun ja asennuksen valvonnan tilasi Kemira KemWater Service Oy. Teräsrakenteet ja putkisto suunniteltiin Nordic Aluminium Oyj:n vedenkäsittelylaitokselle, jonka tiloissa Kemira Kemwater Service Oy vastaa jätevesien käsittelystä.

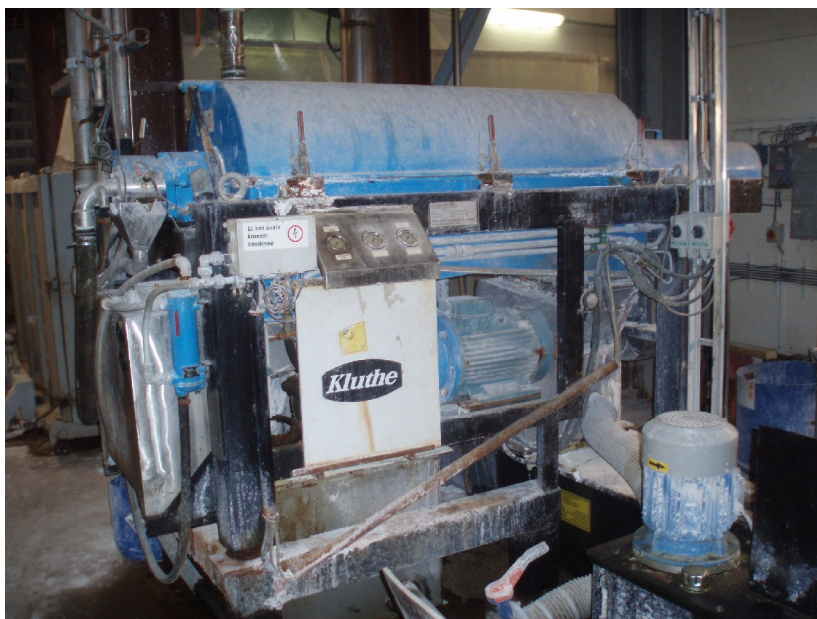
Kuva 1. Kemwaterin käyttämä linko

Kemwater haluaa korvata hyvin toimivan mutta tarkan pH-arvon vaativan lingon (kuva 1), italialaisella suotopuristimella. Suotopuristinta varten vesilaitokselle pitää suunnitella uusia teräsrakenteita ja putkistoja. Kemwaterin tavoitteena on tehostaa kiintoaineiden erottelua ja tuottaa kuivempaa kiintoainetta suotopuristimella kuin lingolla (kuva 2). Kosteusprosentti suotopuristimen jälkeen olisi jopa alle 40 %. Kiintoaine kuljetetaan Harjavaltaan jatkokäsittelyä varten.

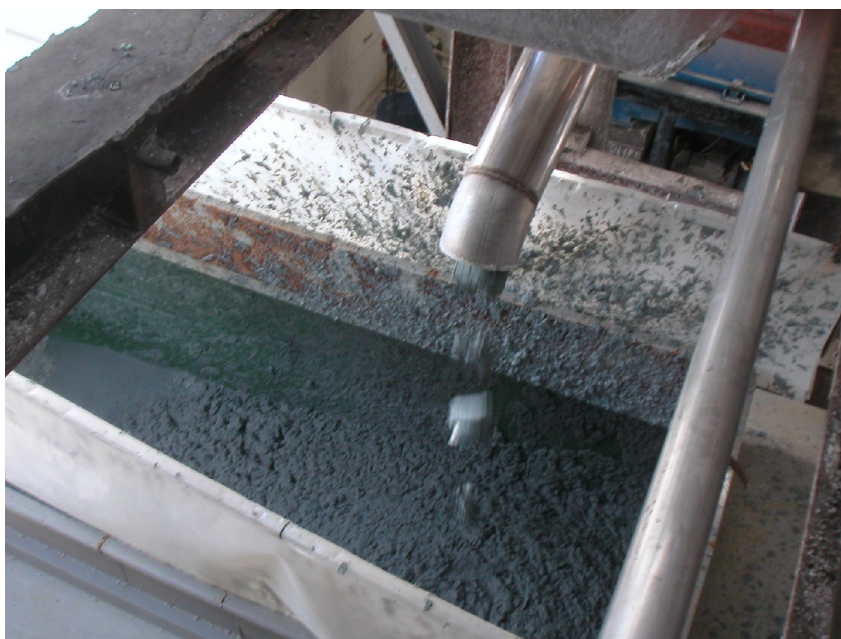
Kuva 2. Linkoamisen jälkeen kiintoaineen kosteuspitoisuus oli suuri

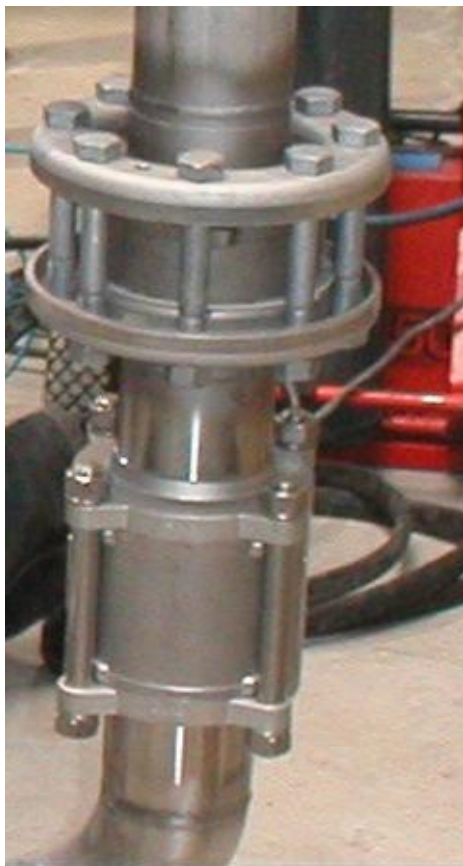
Kuva 3. Takaisku- ja palloventtiili asennettuna

Putkisto tulee suunnitella linjauksiltaan mahdollisimman suoraksi. Tällöin putkiston asentamisessa voidaan hyödyntää usean metrin mittaisia putkia ja säästetään hitsausaumoissa. Lisäksi on huomioitava putkiston kannatteleminen eli kiinnitykset olemassa oleviin rakenteisiin. Putkistoon tulevat venttiilit sijoitetaan PI-kaavion mukaisesti. Takaiskuventtiilit tulee sijoittaa pystyputkiin, mutta tavalliset palloventtiilit voi asentaa mihin asentoon tahansa (kuva 3).

Syksyllä 2006 havaittiin, että pumppujen jälkeen, paineputkistossa, olevat taka-iskuventtiilit jumiutuivat. Huollon yhteydessä todettiin, että venttiilit on asennettu väärän järjestykseen eli palloventtiili oli pumpun ja taka-iskuventtiilin välissä vaikka palloventtiiliin kuuluisi olla takaiskuventtiilin jälkeen. Jos venttiilit olisivat olleet oikeassa järjestyksessä, koko paineputkistoa ei olisi tarvinnut laskea tyhjäksi (kuva 3).

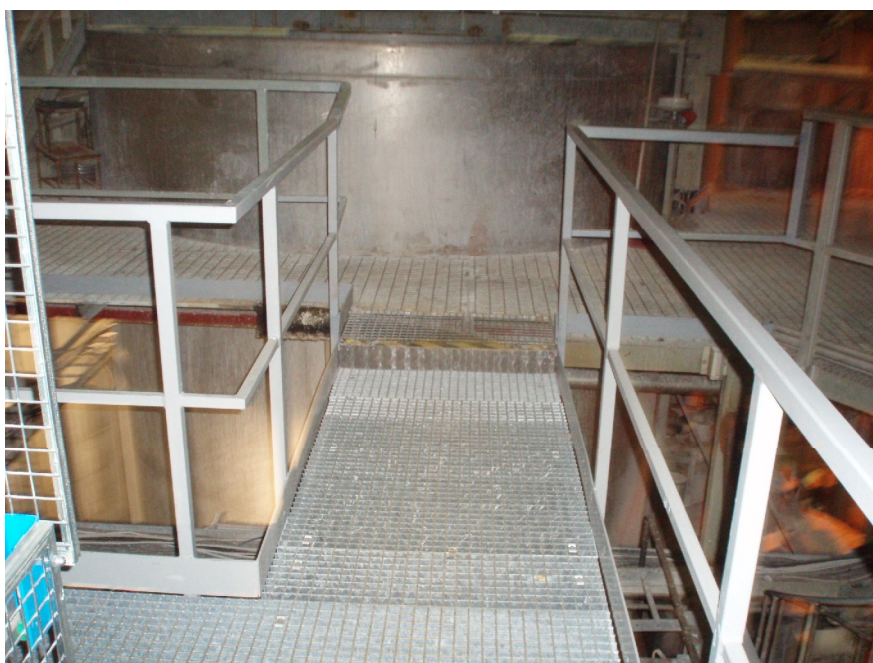
Kuva 5. Hoitotason kaiteet, potkulista ja ritilät

Hoitotaso suunniteltiin asiakkaan laatustandardien mukaiseksi. Kaiteiden materiaalina käytettiin putkipalkkia 40 x 40 x 3 mm ja 30 x 30 x 3 mm. Ylemmän kaiteen tulee olla 1100 mm:n korkeudessa hoitotason ritilän yläpinnasta ja alemman kaiteen alareunan maksimissaan 500 mm:n korkeudella hoitotason jalkalistan yläpinnasta. Kaiteen pystyputkipalkkien välinen etäisyys saa olla maksimissaan 1500 mm. Hoitotasolle suunniteltiin potkulista (lattateräs 120 x 6 mm), joka kiertää koko hoitotason ympäri. Potkulista vaaditaan hoitotasoille, koska se estää tavaroiden putoamisen hoitotasolta. Potkulista kiinnitetään kaiteeseen maksimissaan 20 mm:n korkeuteen hoitotason rungosta (kuva 5). /1, KS 3-5-2, s. 5./

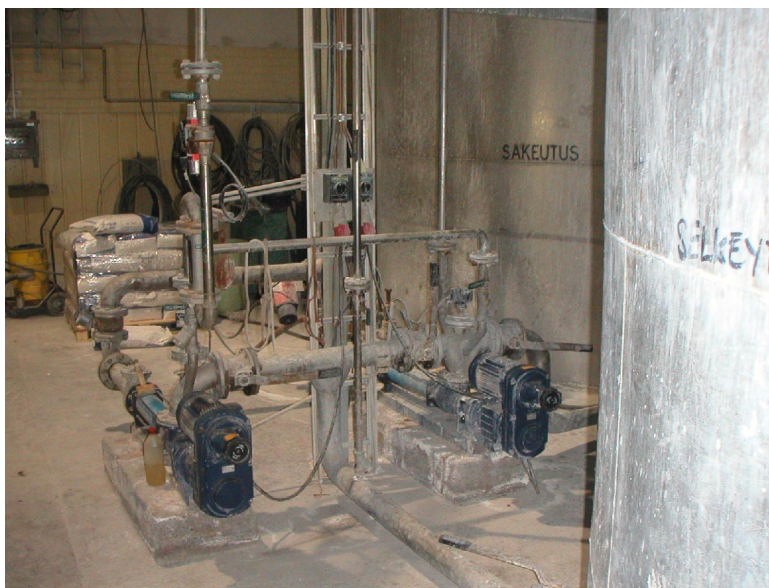
Kuva 7. Uudet pumput suunniteltiin asennettavaksi olemassa olevien pumppujen tilalle

Pumput suunniteltiin asennettavaksi lingon käytössä olevien pumppujen valtuille peduille (kuva 7). Linko toimisi tarvittaessa myös uusilla pumpuilla, kun niihin asentaa taajuusmuuntimen. Ilman taajuusmuunninta uudet pumput pyörisivät liian nopeasti, jos niillä käytettäisiin linkoa. Käyttämällä olemassa olevien pumppujen paikkoja säästettäisiin rahaa venttiileissä, pumppujen sähkötoissa ja ohjauksissa sekä putkimetrejä säästyisi noin 10 m. Lisäksi säästettäisiin tilaa, jota on hyvin vähän sakeutussäiliön ympärillä sekä petien valutyöt uusille pumpuille.

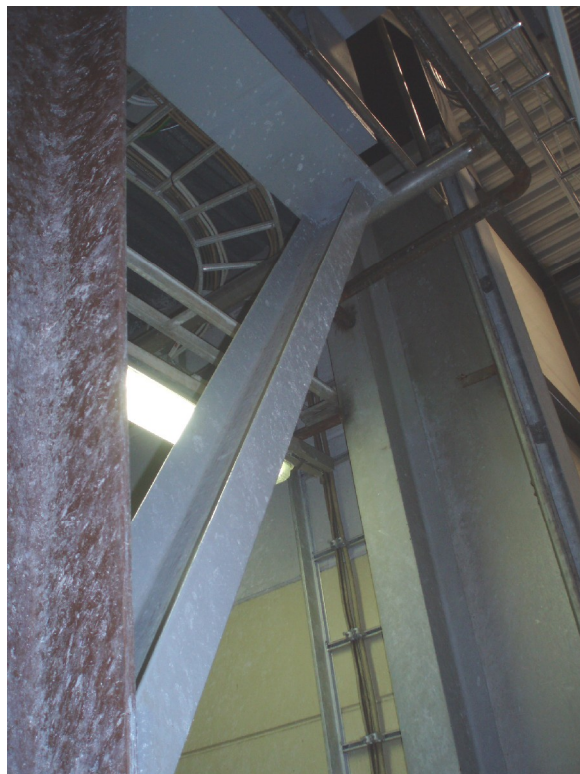
Kuva 8. Vaakapalkki ja vinotuki hitsattuna olemassa olevaan palkkiin

Teräsrakenteiden suunnittelussa ongelmallisinta oli hoitotason jalkojen sijoittelu, koska hyvin lähellä suunniteltua paikkaa oli jo pystytetty HE300B -palkkeja. Hoitotason jalat olisi voitu asentaa, mutta tila olisi tullut entistä ahtaammaksi ja liikkuminen tiettyihin kohteisiin olisi ollut mahdotonta. Olemassa olevia HE300B -palkkeja ei voinut poistaa, koska niihin oli tuettu huomattavissa määrin olemassa olevaa hoitotasoa, kannateltu putkistoa ja sähkökaapelihyllyjä. Palkkien poistaminen ei olisi ollut myöskään taloudellisesti kannattavaa. Hoitotason suunnittelussa päätettiin hyödyntää olemassa olevia palkkeja. Lopputuloksena olemassa olevien palkkien päälle asennettiin vaakaan HE260B -ulokepalkit, joiden avulla uusi hoitotaso kannateltiin (kuva 8).

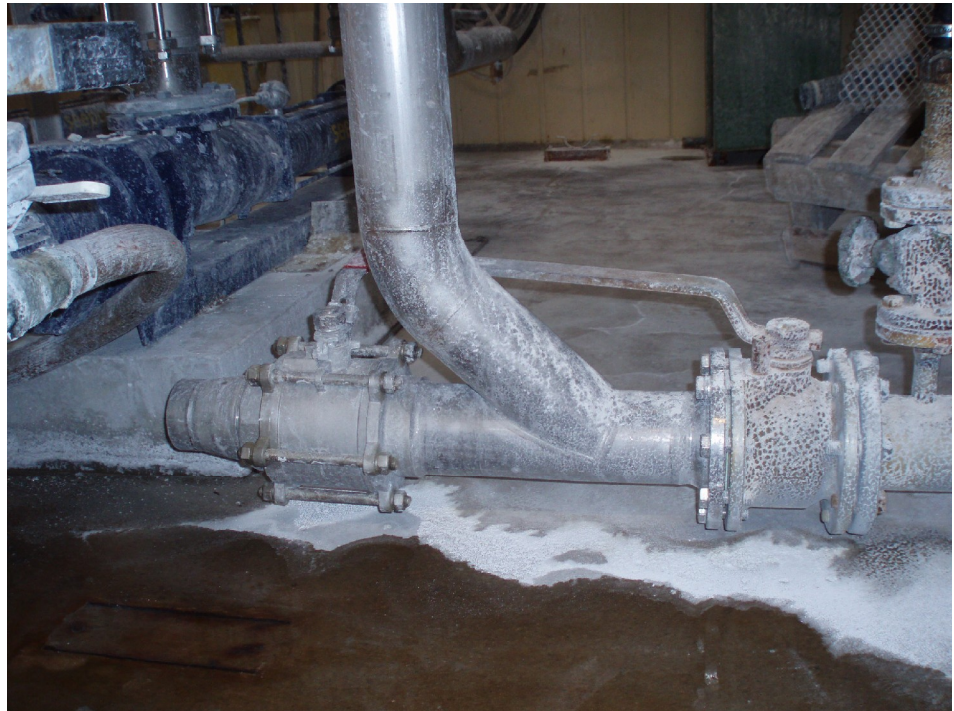
Kuva 11. Fargon esivalmisteleva kappale imuputkistoon ennen pumppuja

Asennus aloitettiin putkiston osalta 15.5.2006 kahden pumpun asentamisella. Fargo oli ennakoon valmistellut liituskappaleen, jolla imuputkisto liitettiin sakeutuksen tyhjennyslähtöön. Liituskappaleessa oli venttiili, Y-haara ja muhvi, joka mahdollistaa esim. letkun liittämisen, jos on tarvetta tyhjentää sakeutussäiliö tankkiautoon (kuva 11).

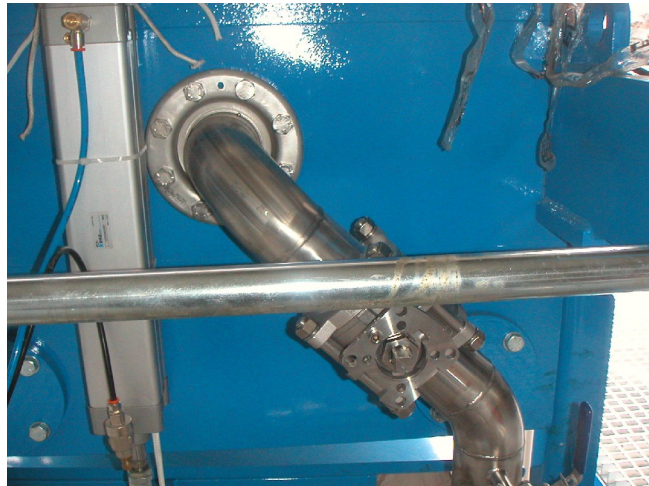
Kuva 12. Paineputkiston liitos suotopuristimeen

Putkiston asentamisessa ongelmat liittyivät putkiston ja suotopuristimen liittämiseen. Sekä paineputkiston että poistovesiputkiston liitosten ympäristö olivat hyvin ahtaita. Esim. pneumatiikkasynteri oli liian lähellä paineputkiston laippaliitosta (kuva 12).

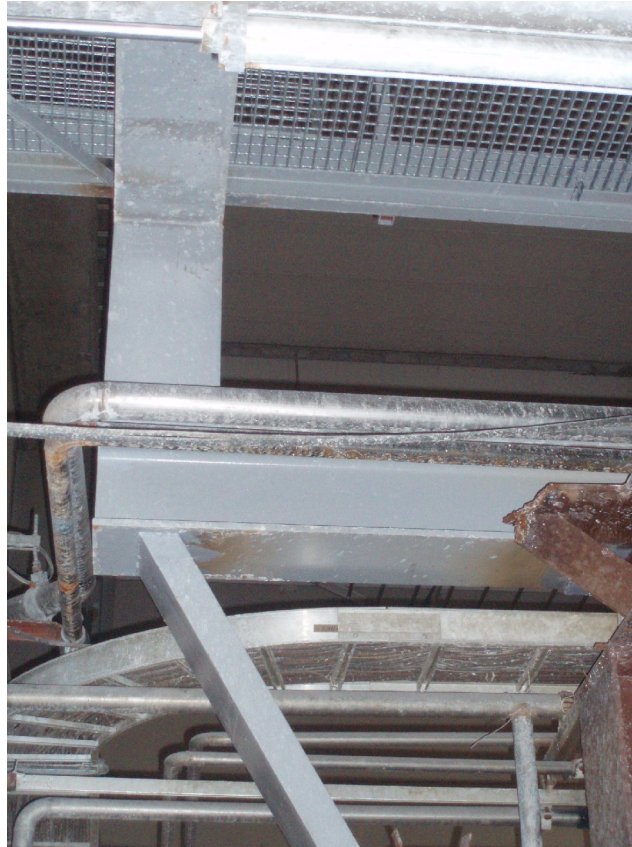
Kuva 14. Vaakapalkit ja vinotuet asennettuna

Teräsrakenteiden kokoonpano aloitettiin asentamalla ulokepalkit olemassa olevien palkkien päälle (kuva14).

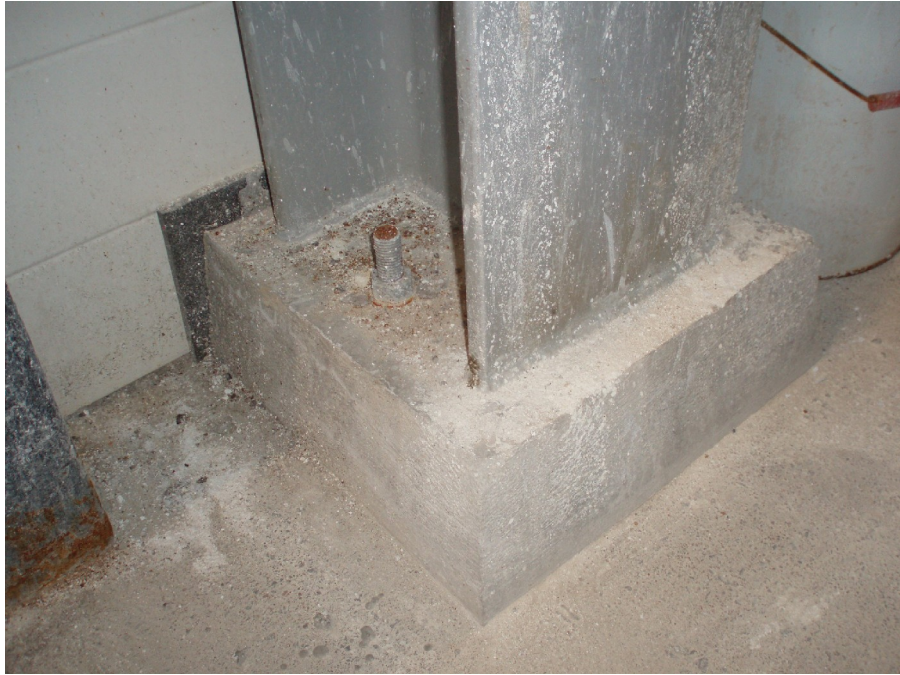
Kuva 15. Jälkivalu. Molemmille jaloille tehtiin asennuksen jälkeen jälkivalu betonista.

Hoitotason toisen pään jalat, pystypalkit, kiinnitettiin lattiassa oleviin teräslevyihin kahdella M20 -ruuvilla. Pystypalkit asennettiin suoraan käyttäen apuna useita tukirautoja. Pystypalkkien päälle asennettiin vaakapalkki, jonka päälle myöhemmin laskettiin hoitotason runko. Pystypalkkien kiinnityksessä olleiden ruuvien avulla vaakapalkki pystytettiin säätämään samaan korkoon kuin toinen vaakapalkki, joka asennettiin olemassa olevien pystypalkkien päälle. Kun palkki oli saatu oikeaan korkoon, hitsattiin jalkojen kahdelle sivulle lattateräksiset varmistamaan, etteivät pystypalkit eli jalat kaadu. Lopuksi molemmille jaloille tehtiin jälkivalu betonista, jonka tarkoituksena on täyttää tyhjä tila ja kiinnittää jalat jäykästi lattiaan (kuva 15).

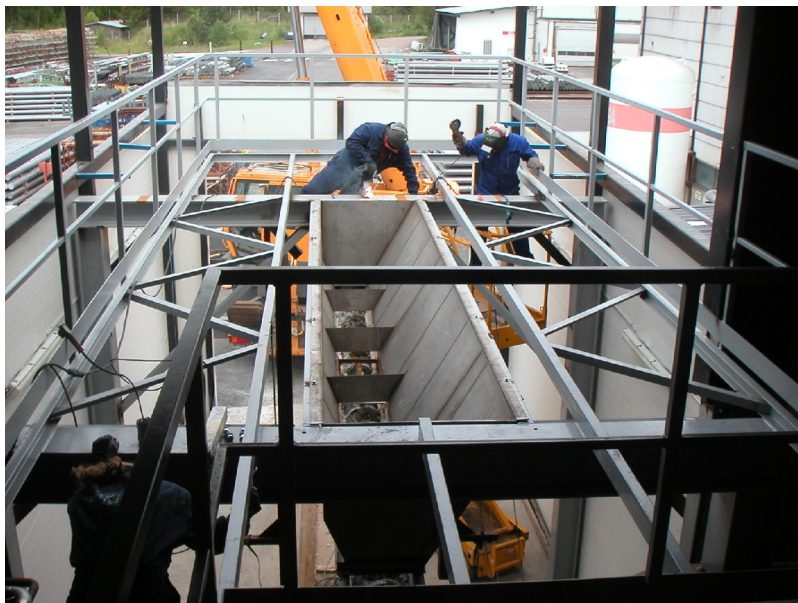
Kuva 16. Hoitotason ja keräyssuppilon asennus

Hoitotason runko asennettiin HE260B -palkkien päälle. Tarvittaessa käytettiin taljoja ja vetoliinoja, joilla hoitotaso saatiin vedettyä kokoonpanopiirustuksen edellyttämälle paikalle. Taljat ja vetoliinat kiinnitettiin käytön ajaksi olemassa oleviin rakenteisiin (kuva 16).

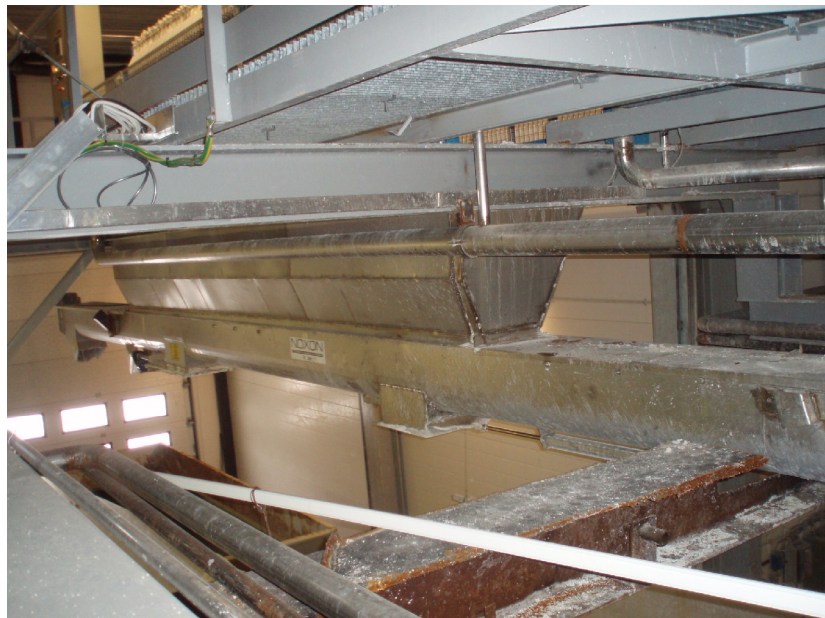
Kuva 17. Ruuvikuljetin kiinnitettynä keräyssuppiloon

Keräyssuppilo asennettiin U-palkkien päälle ja se kiinnitettiin palkkeihin ruuveilla. Keräyssuppilossa oli valmiiksi tehty reiät ruuveja varten, mutta U-palkkeihin reiät poltettiin vasta asennuspaikalla. Keräyssuppilon päät olivat viistot, koska muuten suppilon asentaminen HE260B -palkkien väliin ei olisi onnistunut. Keräyssuppilon alalaitaan oli hitsattu L-rauta (materiaali AISI 304), johon olemassa oleva ruuvikuljetin oli suunniteltu asennettavaksi ruuveilla. Keräyssuppilon päihin L-raudat hitsattiin asennuspaikalla (kuva 17).

Olemassa oleva ruuvikuljetin oli suunniteltu kiinnitettäväksi keräyssuppiloon ruuveilla. Ruuvien välimitta oli tarkoitus selvittää asennuspaikalla (LIITE 4). Asennushetkellä tuli ilmi, että suunnitellun keräyssuppilon leveys L-rautojen kohdalta oli suurempi kuin ruuvikuljettimen leveys. Tästä johtuen ruuvikuljetinta ei voi kiinnittää ruuveilla keräyssuppiloon. Keräyssuppiloon kiinnitettiin olemassa oleva ruuvikuljetin hitsaamalla 100 mm pitkillä hitseillä 100 mm:n välein. Hitsaamiseen päädyttiin, koska ruuvikuljetin osoittautui kapeammaksi kuin oli mitattu. Mittausvirhe johtui siitä, että mittauksien aikana kuljetin oli 4 m:n korkeudessa erittäin hankalassa paikassa, sekä siitä, että mitattiin ruuvikuljettimen päällä olleen suojalevyn leveys. Hankalan sijainnin takia ei voitu varmistua, että ruuvikuljetin on ulkomitoiltaan yhtä leveä kuin sen päällä oleva suojalevy.

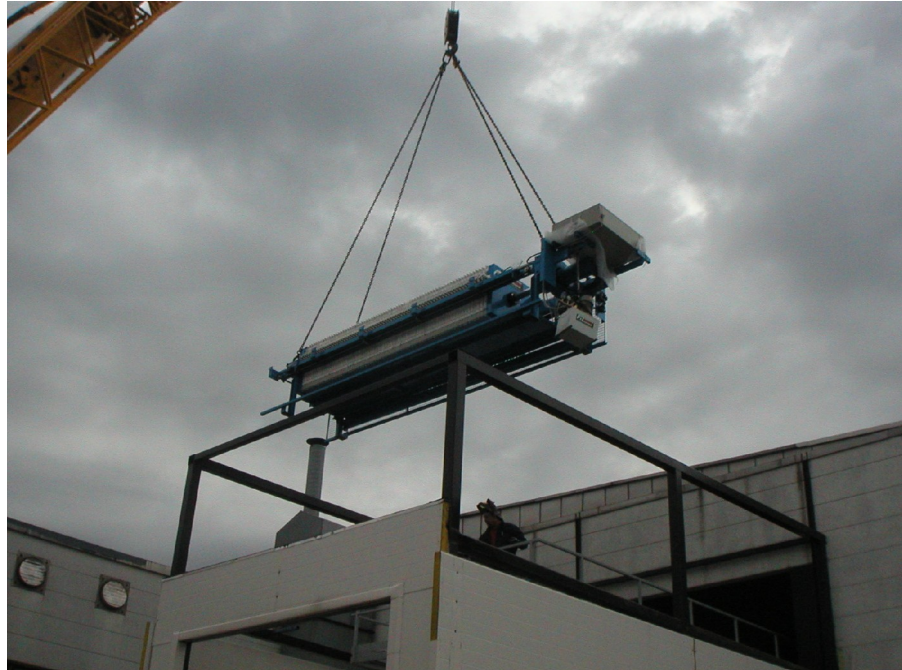
Kuva 18. Suotopuristimen nosto

Suotopuristin nostettiin mahdollisimman lähelle sen asennuspaikkaa avoinna olevan katon kautta (kuva 18).

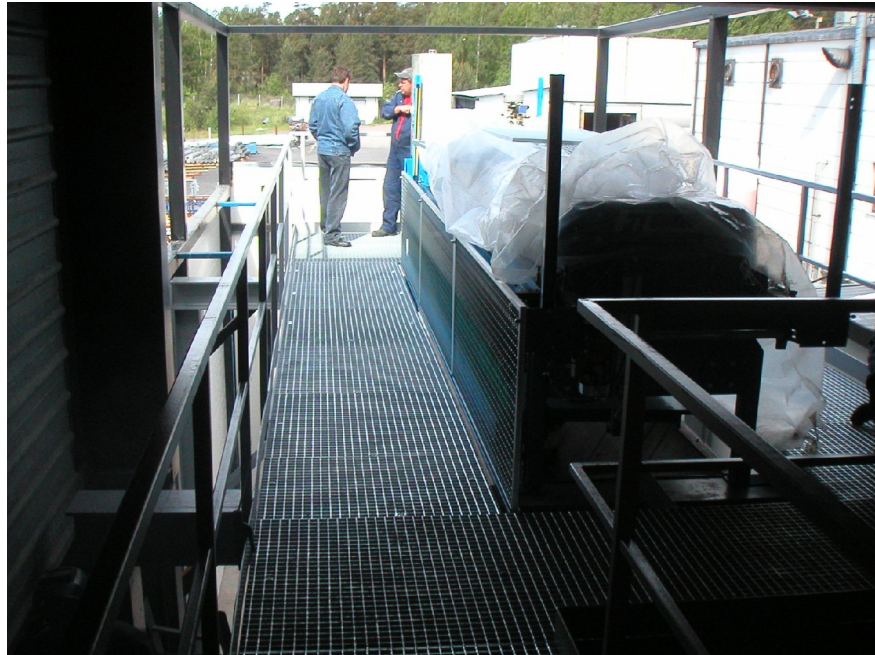
Kuva 21. Suotopuristin ja ritilät asennettuina

Hoitotason ritilät saapuivat viikolla 23/2006, ja ne asennettiin välittömästi, koska työn piti olla valmis kyseisen viikon lopussa (kuva 21).

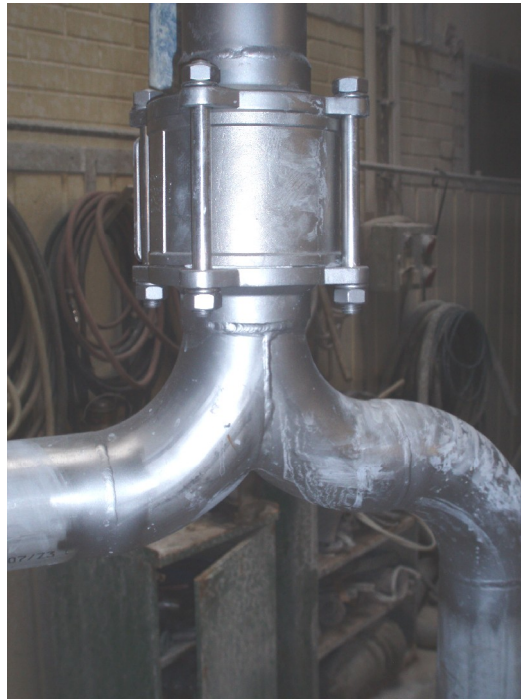
Kuva 22. Fargon suunnittelema ja asentama T-haara pumppujen jälkeen

Fargon asentaja oli esivalmistellut muutamia muutokappaleita, lähinnä modifioituja T- ja Y-haaroja (kuva 22).

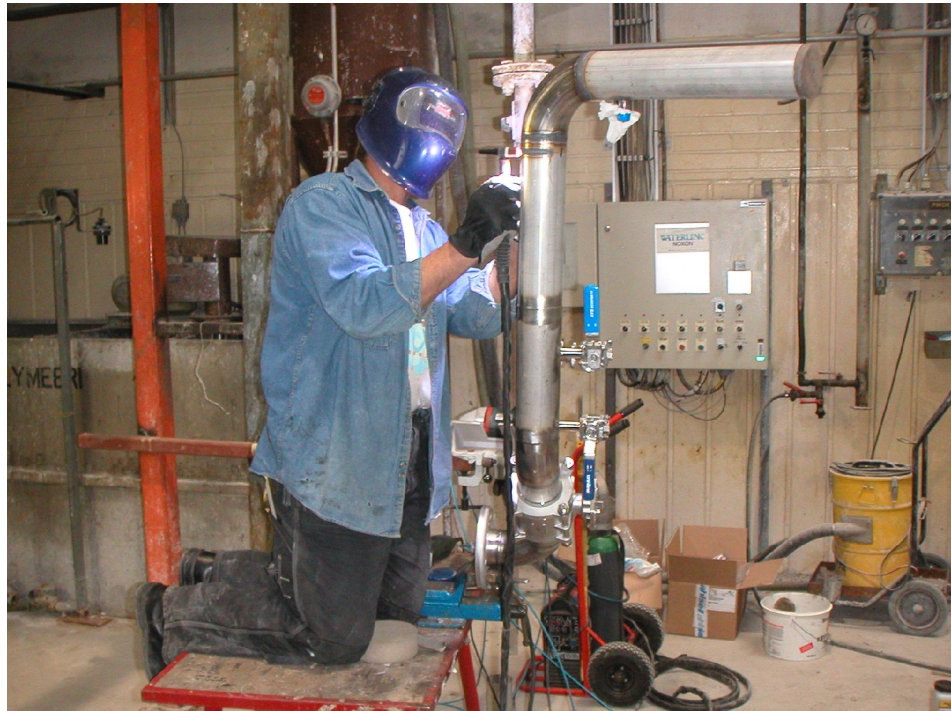
Kuva 24. Venttiilien ja saumojen hitsaus

Maassa hitsatuissa saumoissa käytettiin suojakaasua, joka sisältää argonia, ja kootut putket hitsattiin asennus kohteissa tahnan avulla, joka laitettiin hitsijuuren puolelle. Kuumetessaan tahna tuottaa hitsijuuren ympärille suojakaasun. Suojakaasun ja tahnan tehtävä on suojata hitsisauman juurta vaurioilta. Jos suojakaasua tai tahnaa ei käytetä, happi pääsee reagoimaan nikkelin ja kromin kanssa. Tällöin hitsisauma ei täytä sille asetettuja vaatimuksia, koska hitsisaumasta tulee huokoinen. Suojakaasua syötettiin putkiin virtausnopeudella 4 l/min (kuva 24).

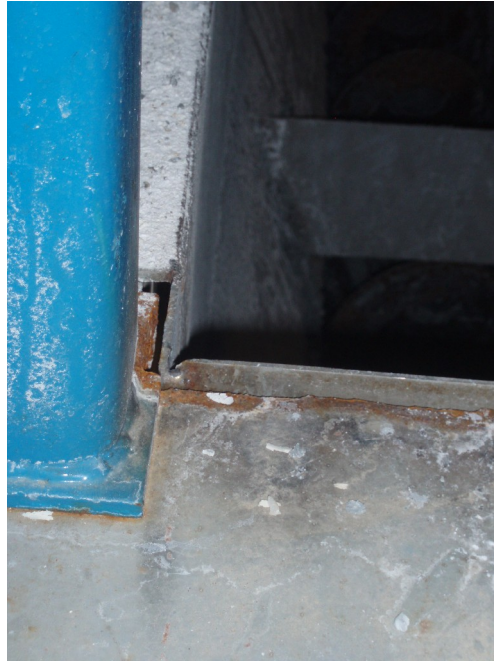
Kuva 25. Keräyssuppilon jatkettu osuus

Keräyssuppilon jatkaminen toteutettiin leikkaamalla keräyssuppilon pääty irti, hitsaamalla päätyyn 60 mm leveät pellit, poltettiin juuri asennettuun HE260B-palkkiin keräyssuppilon levyinen lovi ja hitsattiin pääty takaisin kiinni (kuva 25).

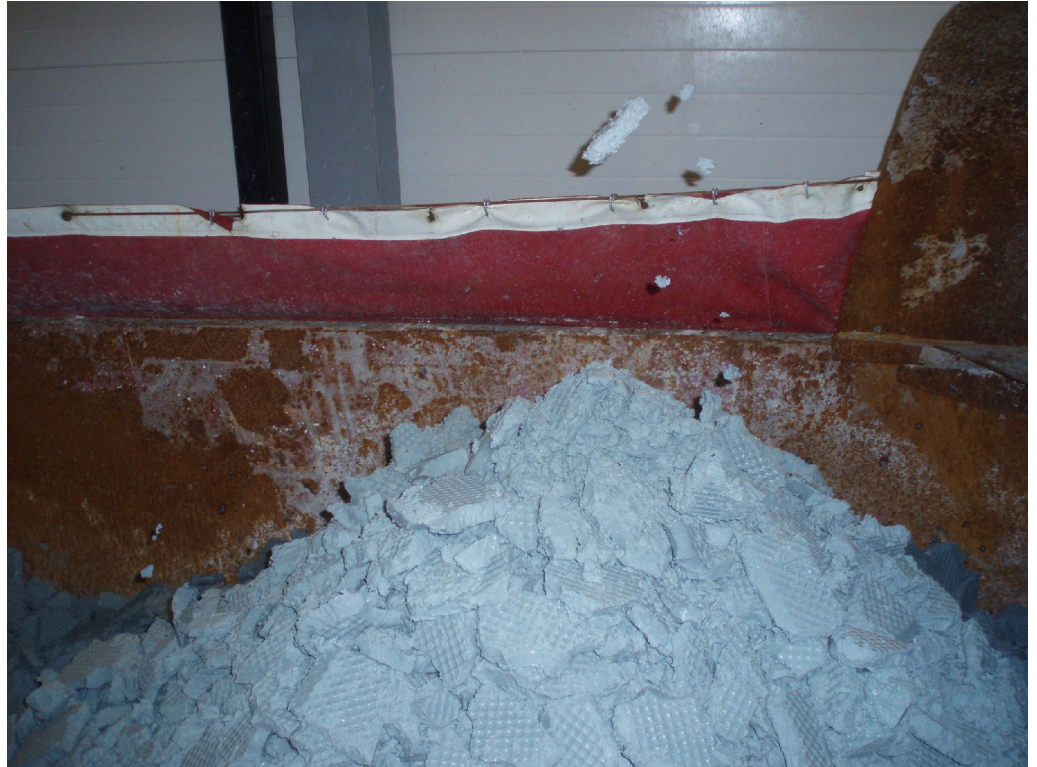
Kuva 26. Suotopuristin tuottaa kuivempaa kiinto-ainetta kuin vanha linko
